## Det befintliga vägsystemets naturvärden – vårt arbete med artrika vägkantsmiljöer

Mats Lindqvist  
Miljöspecialist/ekolog  
Trafikverket, Underhåll  
2015-09-15

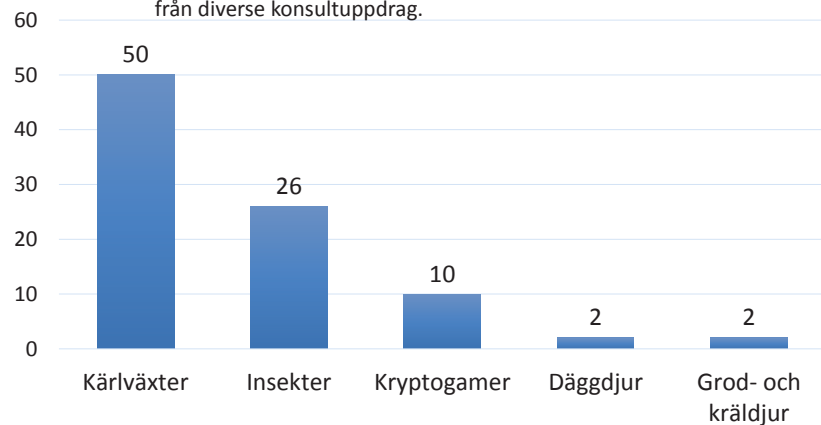
## Antalet noterade rödlistade arter i Region Väst (mellan 1995 – 2015) fördelat på organismgrupp

Källa: Noteringar från Trafikverkets egna inventeringar samt data från diverse konsultuppdrag.

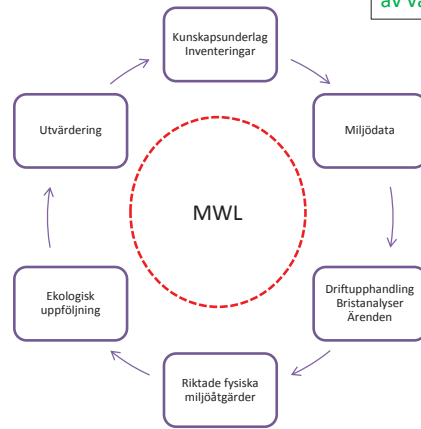
## Vår arbetsgång

Hela kedjan måste fungera.  
En slags "grön förvaltning" av värdeobjekten

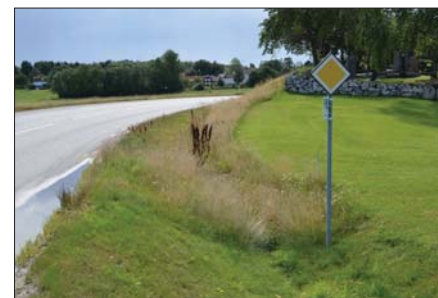
### Artrika vägkanter – anpassad skötsel

- Sen slåtter av gräs och örter
- Röjning av vedväxter
- Restaurering vid behov
- Särskild hänsyn vid vägarbeten
- Anpassad dikning

- Konton som styr skötsel av Artrika vägkanter är **84.153** och **84.154**.
- **84.153**: Tre olika skötselkategorier för Artrika vägkanter
  - Kategori 1: 1/8–15/9 – sen slåtter
  - Kategori 2: 25/8-15/9 – extra sen slåtter
  - Kategori 3: 1/8 – 15/9 – sen slåtter med skärande redskap samt uppsamling av avslaget material. Uppsamling och borttransport av material ska ske inom 14 dagar.
- **84.154**. Skötsel ska utföras efter särskild upprättad skötselbeskrivning.
  - T.ex åtgärder för att gynna speciella arter eller återkommande markstörningar i form av blottläggning av jord eller sand.

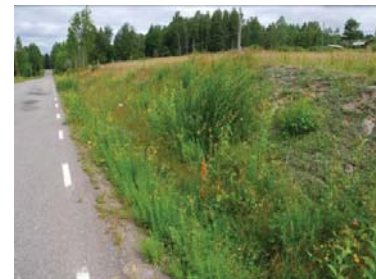
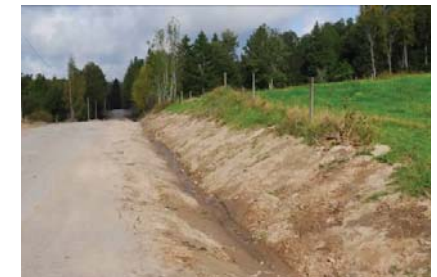
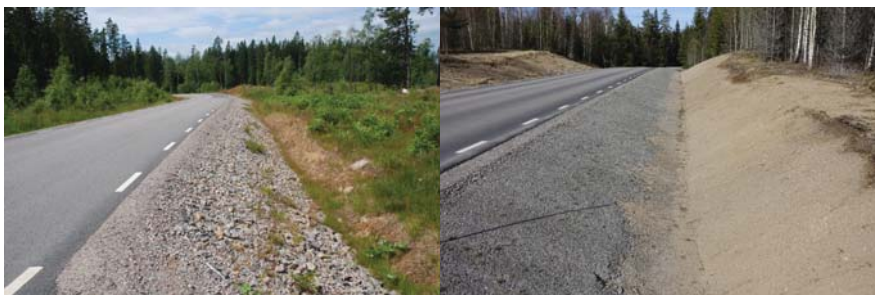
### Förstärkningsprojekt vid artrik vägkant...

Före...

...efter (idag är området infekterat av lupiner)

Strålins kvarn resp rv 157 Ljungsarp

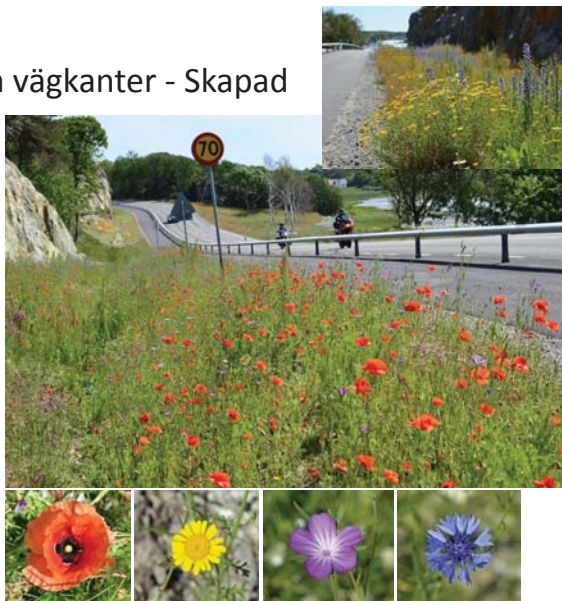
## Exempel på Artrika vägkanter - Skapad

- 0 168 Mjölkekilen, do Kungälv
- I samband med anläggande av GC väg gavs möjlighet att skapa rikblommade vägkant.
- Besåddes med ängsfrön samt plantering av pluggplantor
- God såddeffekt under 2014 konstaterades
- Skötselbeskrivning har gjorts för sträckan.
